ANÁLISIS Y REFORZAMIENTO DE UNA ESTRUCTURA AFECTADA POR EL TERREMOTO DEL 16 DE ABRIL DE 2016

La estructura que se analiza en este artículo y que tuvo un mal comportamiento durante el terremoto del 16 de abril de 2016, que se denominará 16 A, representa de alguna forma a las edificaciones de Manabí que fueron afectadas por el Terremoto.

La estructura corresponde al edificio donde funciona el Municipio de Flavio Alfaro; es una edificación compuesta por vigas y columnas, proyectada para 3 pisos en hormigón armado y luego se realizó una ampliación con una cubierta de lámina delgada, muy mal construida y colapsó parcialmente.

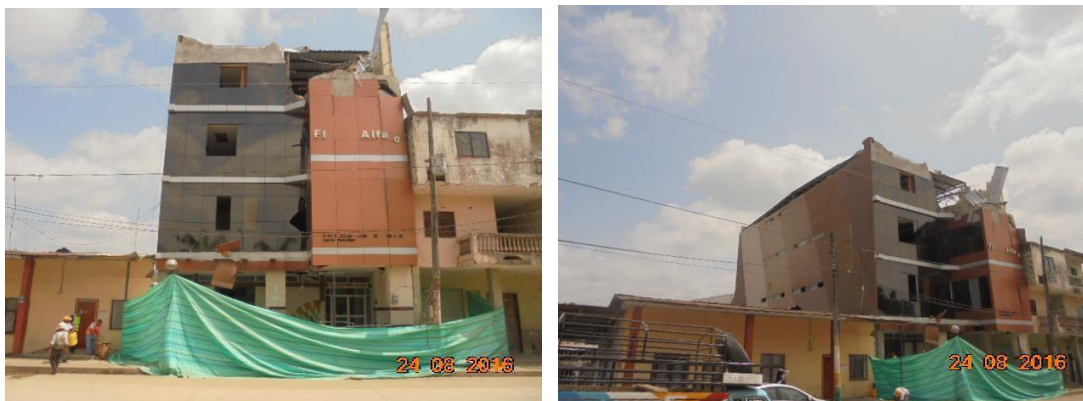
En la figura 3 se presenta una vista frontal al edificio donde funciona el Municipio de Flavio Alfaro se aprecia que colapsó la cubierta metálica del cuarto piso alto. Este colapso trajo consecuencias ya que al estar toda la cubierta trabajando como un todo, el momento que una de sus partes se va abajo, las restantes se someten a grandes esfuerzos y consecuencia de ello es el daño que tiene el perfil de aluminio de la cubierta. Bruneau (2011), AISC (2010).

Figura 3 Vista Frontal y lateral de la fachada del Municipio de Flavio Alfaro.

Se observa en la figura 3, que el apéndice que sobresale de la construcción hacia la calle está apoyada en una sola columna que se encuentra sobre la vereda, sin contar esta columna se tienen 5 pórticos transversales y tres longitudinales.

Se mantienen los cuatro pisos pero se debe derrocar la cubierta de lámina delgada para volver a reconstruir con este material pero en forma técnica.

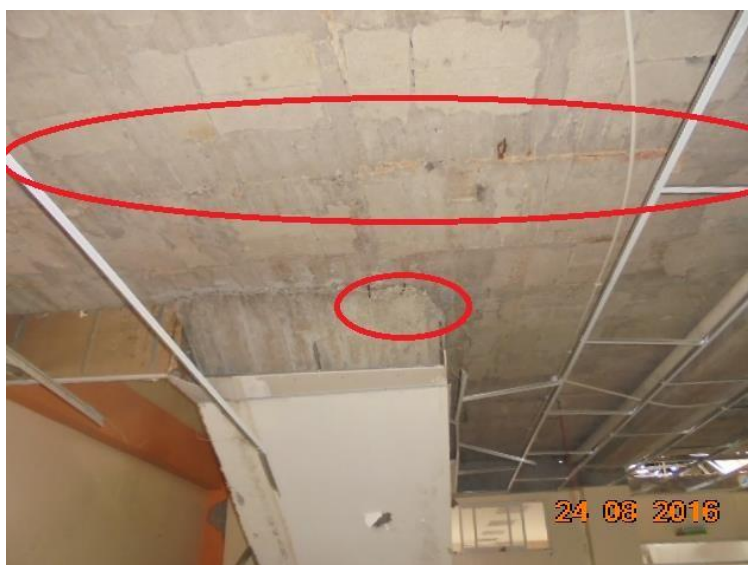
En la figura 4 se presenta la parte final de la grada de acceso a la cuarta planta y lo que se quiere es mostrar es que los nervios no se encuentran bien definidos, en una parte tienen menos de 10 cm, y en otra más de 10 cm. (ACI 318)

Figura 4 Fin de grada y losa. En el círculo grande se aprecia viga banda y en el pequeño no existe hormigón en la esquina del fin de grada.

El círculo grande corresponde al sitio donde se encuentra una de las vigas banda, de

igual manera el ancho es variable. No se puede decir que tiene 30 cm, de ancho o 25 cm de ancho porque la sección va cambiando debido a que no hubo un buen control en la ejecución del Proyecto.

En el círculo pequeño se observa al extremo que una parte del hormigón se cayó, esto demuestra que no en ese sitio no existió una adherencia adecuada.

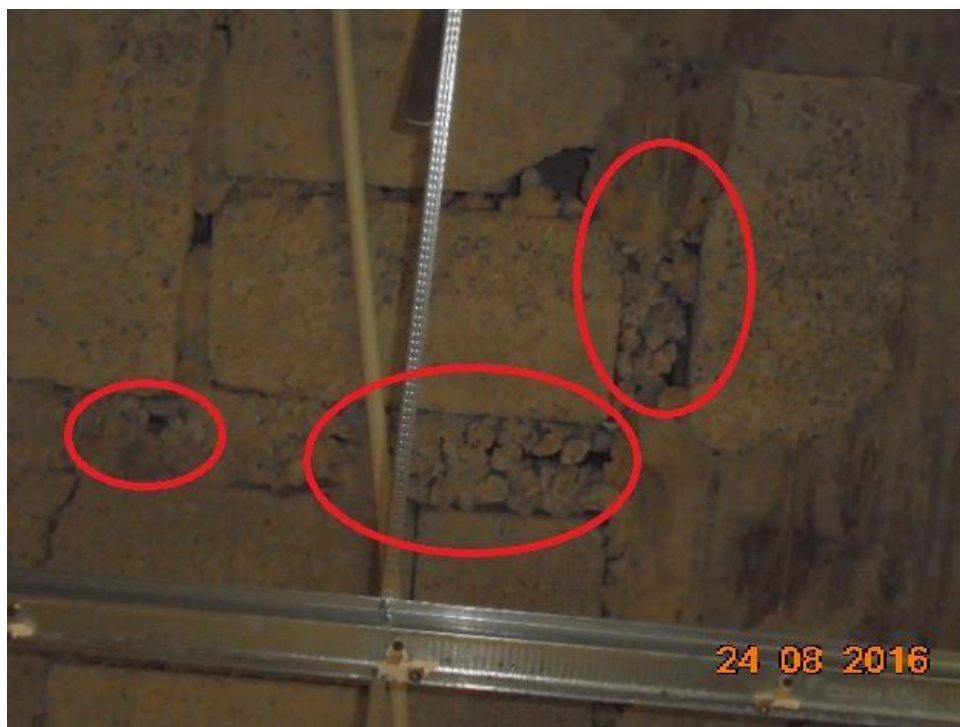
La figura 5 es más elocuente de la mala calidad del hormigón, se aprecia en la losa que no existe agregado fino pero no es en un solo lugar sino en varios sitios que se aprecian en la fotografía. Esto se replica en varias partes de la losa. Estrictamente se debe rellenar todos los vacíos que existen con un material como SIKADUR 52 inyección para que el material fluido ingrese a todos los sitios posible pero esto es costoso ya que primero se debe colocar SIKADUR 31 adhesivo.

Figura 5 Mala calidad del hormigón en la losa, existen muchos vacíos.

Lo que suelen hacer es simplemente enlucir para no ver los vacíos y en el primer temblor se vuelve a caer. Es importante quitar los plafones de todas las losas para conocer todos los sitios en que se necesita colocar SIKADUR o cualquier otro inyector que selle las grietas en forma adecuada y le confiera gran resistencia al hormigón.

- 5) Se debe reparar con SIKADUR la mala calidad del hormigón existente en las losas y gradas, que se ha indicado en este capítulo.
- 6) No se indica la geometría del collarín de las columnas que reciben a una diagonal de acero ni las placas Gusset de unión entre la diagonal y las columnas que tienen un centímetro de espesor pero están muy bien detalladas en los planos estructurales, al igual que la geometría de los elementos de la cubierta de acero de lámina delgada que tendrán tensores, para un buen comportamiento sísmico. Aguiar *et al.* (2016, 4,5).

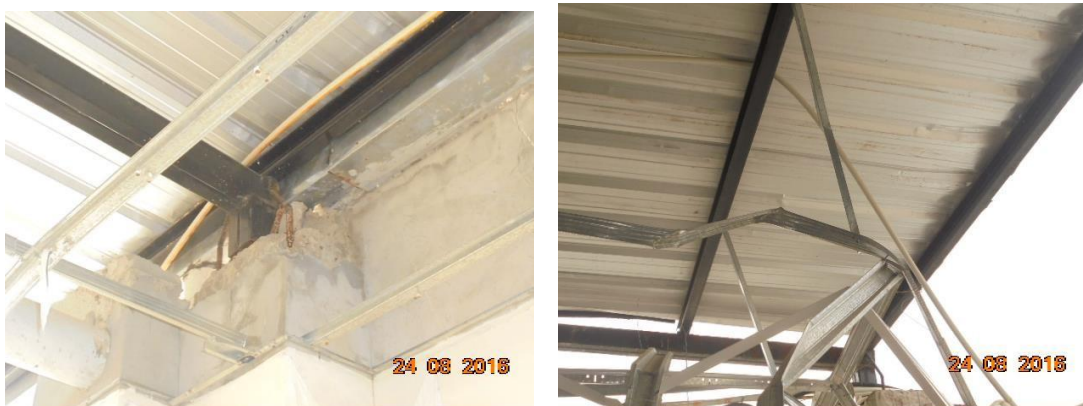
Para construir la cubierta de lámina delgada, sobre las columnas de hormigón armado colocaron como columnas dos perfiles doble G de 100/50/10 mm, de tal manera que en total se tiene una columna cuadrada de 10 cm de lado, la misma que la pusieron en la mitad de la columna, ver figura 6. Habría sido conveniente que las varillas longitudinales de las columnas se suelden al perfil de acero para que sea un apoyo fijo pero como construyeron hicieron un apoyo móvil o rodillo que tiene muy poco espacio para moverse y sucedió lo que tenía que suceder que uno de sus apoyos se cayó durante el terremoto del 16 A, con las consecuencias fatales indicadas en la figura 3.

Por otra parte, las vigas de la cubierta metálica, indicadas en la figura 6, son una doble G, para la fotografía de la izquierda y una simple G para la fotografía de la derecha. Es insuficiente. Por este motivo cuando se realice el análisis sísmico se verá que durante el terremoto del 16 A, la cubierta tuvo grandes desplazamientos y consecuente derivas de piso alto.

Figura 6 Apoyos inadecuados de las columnas de cubierta metálica

Sobre las columnas del cuarto piso se colocarán vigas de acero tubular A36, cuadradas de 20 cm, de lado y 0.5 cm, de espesor las mismas que van apoyadas sobre las columnas de hormigón armado existentes pero para darle continuidad a la unión columna de hormigón-viga de acero, se construirá un collarín de acero de 30 cm, de longitudinal en la parte superior de las columnas, con una placa de 1 cm, de espesor.

Constructivamente en las caras de la columna que están en contacto con las vigas, se soldará, con un electrodo E70, una placa de acero de 25 cm, de longitud. De tal manera que en obra se soldará en todo su contorno esta placa a la viga de acero tubular. El collarín de las columnas a más de que son necesarias para la colocación de las placas, proporcionan confinamiento a la columna con lo que se incrementa su capacidad resistente.

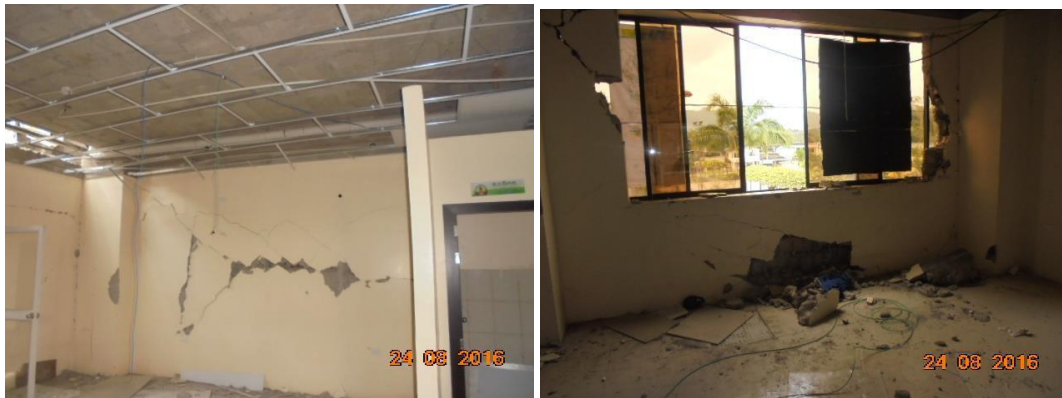
La estructura se encuentra adosada a los dos lados de tal manera que se tiene mampostería en su perímetro pero por el lado al Registro Civil, se construyó una pared en la mitad del vano que presentó bastante daño. Situación similar se tuvo en la fachada. Estos dos casos se ofrecen en la figura 8.

Si se construyen paredes de bloque de cemento o ladrillo, ortogonales sin elementos confinantes en su intersección, de seguro que van a tener bastante daño. En cambio sí se hace lo mismo con materiales livianos y flexibles, ver figura 9, no pasa lo mismo.

Figura 8 Daño entre moderado y extensivo en Mampostería.

- 4) Las paredes que están muy dañadas o que deban derrocarse para colocar los contravientos y disipadores de energía se reconstruirán con un material muy liviano. Una opción es hacerlo con Gypsum. Filiatrault (2015), Aguiar *et al.* (2016).

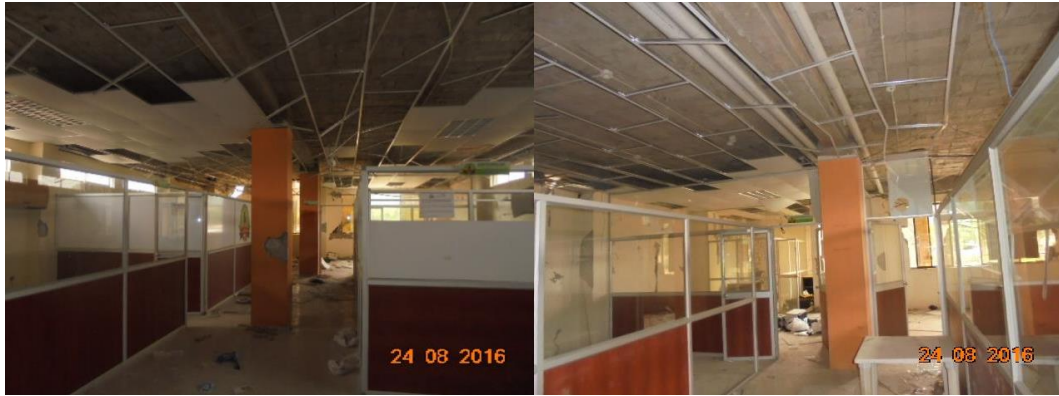
La figura 9 muestra que los plafones se cayeron en forma masiva y en contraste las divisiones realizadas con material liviano y vidrio no tuvieron ningún daño. Este comportamiento se ha visto en una buena parte de las edificaciones de Manabí que tuvieron gran daño durante el terremoto del 16 A. Por lo que se recomienda reconstruir las paredes con Gypsum o un material similar que son livianos y flexibles. Filiatrault (2015); Aguiar *et al.* (2016,4).

Figura 9 Paredes de material liviano que tuvieron un excelente comportamiento en el terremoto del 16 A.

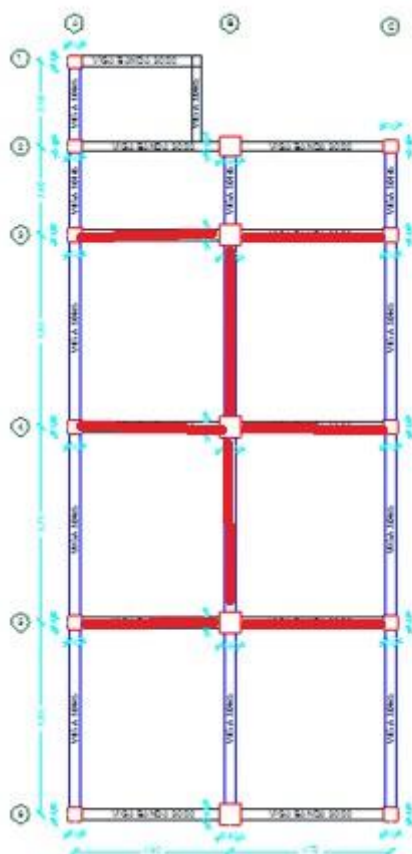
Figura 13 Ubicación en planta de los sitios donde se construirán contravientos en forma de V invertida y se colocarán disipadores de energía TADAS.

Por ello a más del derrocamiento del último piso, es necesario colocar disipadores de energía tipo TADAS en los tres pisos, en los vanos que se indican en la figura 13. En el sentido transversal van en los pórticos: 3, 4 y 5. En sentido longitudinal en el pórtico del Eje B. En estos sitios se construirá un contraviento con un perfil de acero tubular A36 de 32 cm, de diámetro y 1.5 cm, de espesor, en su parte superior irá una viga de acero tipo "I" de 200/400/18/15 mm. de 1 m, de longitud sobre la cual se colocará un disipador TADAS de 6 placas de las dimensiones indicadas en la tabla 1.

Se colocarán los disipadores de energía TADAS uno de 6 placas de las dimensiones indicadas en la tabla 1, sobre cada contraviento en los vanos indicados en la figura 13, con la salvedad que ahora van en los cuatro pisos.

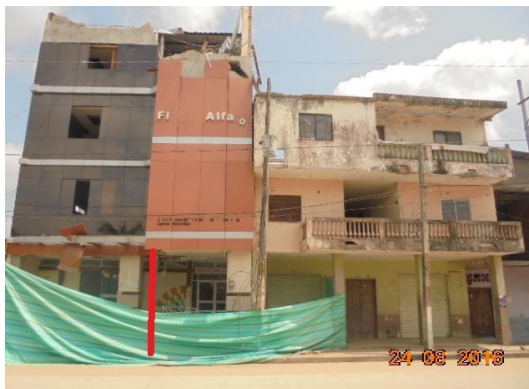
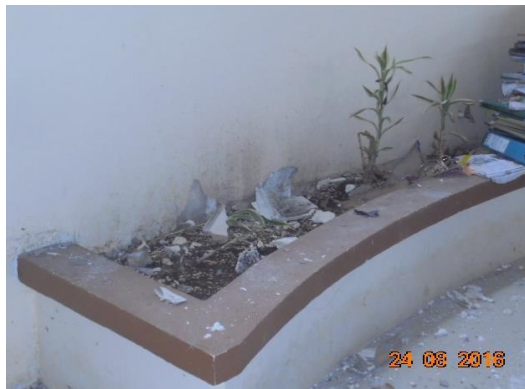
a)
Figura 14 a) Columna a construir de 30/30 cm la misma que sube a todos los pisos;
b) Jardineras que deben eliminarse de todos los pisos

- 1) Que se va a construir una columna de 30/30 cm, con 8 \emptyset de 16 mm, y estribos de 10 mm espaciados a 10 y 20 cm. Esta columna va en el eje 1, se construirá en la vereda como está la columna A1. En la figura 14 a, se indica la ubicación de la columna; para su construcción se debe perforar las losas por donde va a pasar y tendrá un plinto de 1 metro de lado y 40 cm, de peralte a una profundidad de desplante de 2 m. El plinto tendrá una malla de 12 mm espaciado a 15 cm. El hormigón será de 21 MPa y el acero tendrá una fluencia de 420 MPa.

- 2) Se deben derrocar todas las jardineras que existen en el edificio, una de ellas es la indicada en la figura 14 b. Con esto lo que se persigue es disminuir el peso de la estructura.

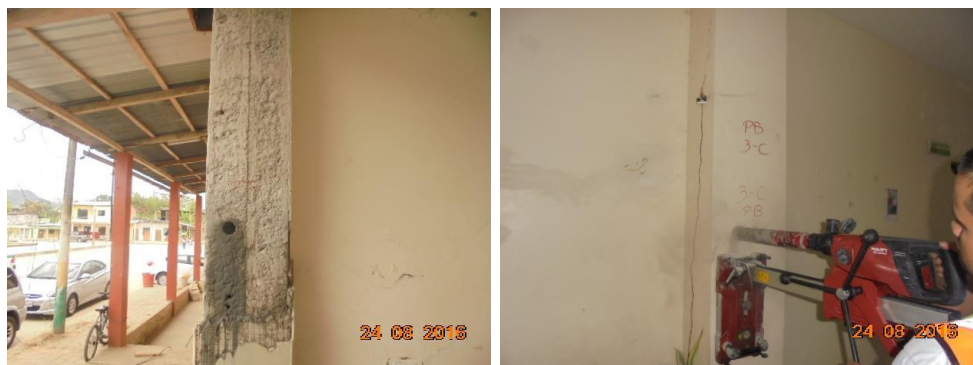
Para encontrar la resistencia del hormigón se hizo esclerometría en unas columnas y se extrajeron núcleos de hormigón en otras. La resistencia promedio por los dos métodos es parecida. Con el esclerómetro se obtuvo 17.62 MPa y con los ensayos con los núcleos se encontró 16.75 MPa.

Figura 15 Extracción de núcleos de hormigón.

Lo que si llama la atención es la gran diferencia de valores en la resistencia del hormigón que se tuvieron. Con el esclerómetro el valor mínimo fue de 11.77 MPa y el valor máximo 21.15 MPa. Con las muestras de hormigón variaron entre 11.3 MPa y 26.8 MPa.

En el análisis sísmico realizado se consideró un hormigón con una resistencia de 16 MPa. Ahora bien cuando se esté colocando los collarines en las columnas que reciben a las diagonales de acero se está confinando a la columna con lo que la resistencia del hormigón aumenta, al menos en ese sitio.
