NECESIDAD DE REFORZAR LAS ESTRUCTURAS AFECTADAS POR UN TERREMOTO

En el sismo de 1998 que afectó a Bahía de Caráquez, algunas estructuras fueron reparadas pero no fueron reforzadas y en el terremoto del 16 de abril de 2016, de Pedernales, sucedió lo que tenía que suceder, tuvieron un mal comportamiento sísmico. En este artículo se presentan cuatro casos y son: Edificio Cabo Coral, Hotel Italia, Edificio Cevallos, Edificio Cedeño, ubicados en Bahía de Caráquez

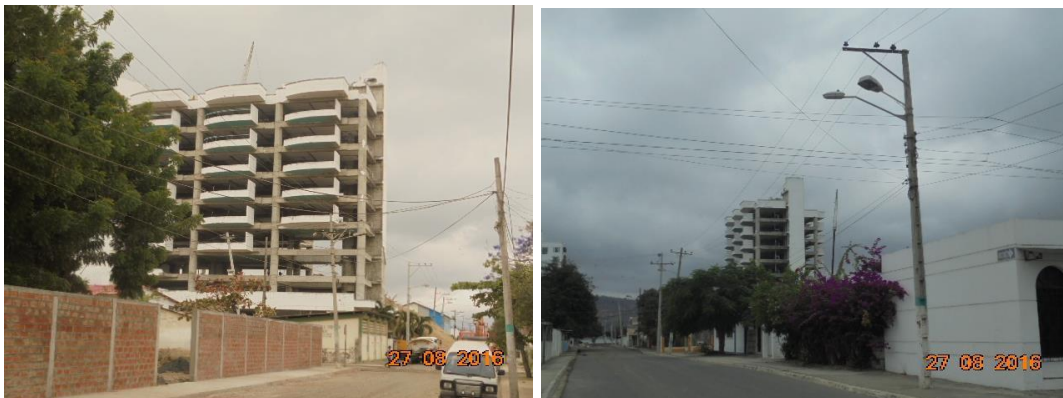
Luego del sismo de 1998, no se hizo absolutamente nada en el Edificio Cabo Coral que tenía dos núcleos de hormigón armado, uno alrededor del ascensor y otro alrededor de las gradas. Permaneció en pie al terremoto del 16 A, pero el grado de daño en sus elementos estructurales se habrá aumentado para que decidan derrocarlo.

Figura 2 Proceso de demolición del Edificio Cabo Coral en Bahía de Caráquez.

Si no se refuerza a una estructura afectada por un terremoto, es lógico pensar que en el próximo sismo va a colapsar, con el peligro que tienen las construcciones que se encuentran a sus alrededores.

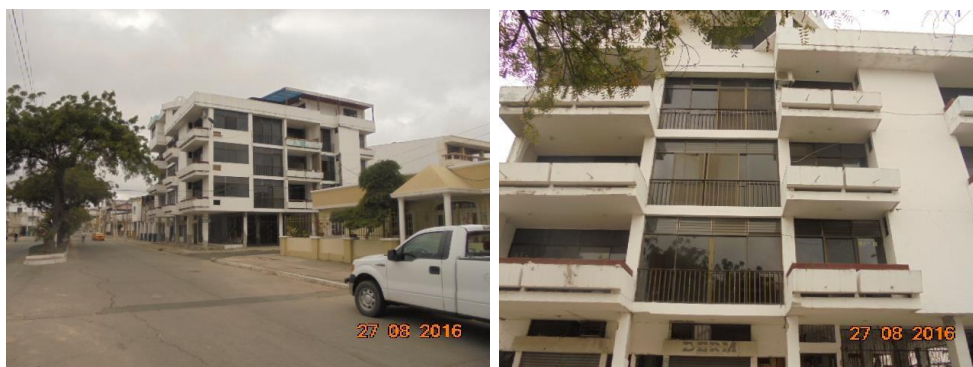
A decir de algunos vecinos, el Edificio Cevallos, que se presenta en la figura 4, soportó el sismo de 1998 y al no constar en las estructuras que fueron afectadas por el sismo. Aguiar *et al.* (1998); EPN (1999) es de suponer que no tuvo daño visible en 1998 por lo que pasó desapercibido o es probable que los vecinos no recuerdan bien y fue construido en este siglo.

Figura 4 Fachadas del Edificio Cevallos, ubicado en la Av. Bolívar en Bahía de Caráquez

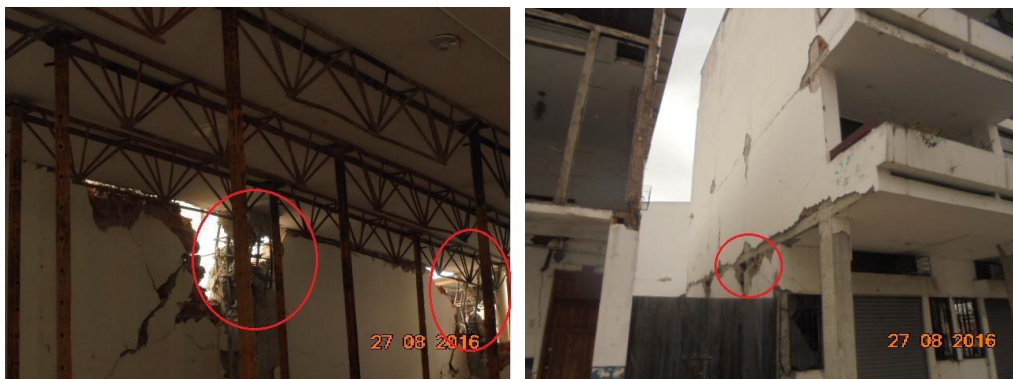
No hay nadie en el edificio y solamente desde la calle se pudo tomar las fotos que se están presentando. En la figura 5, se presentan tres columnas en las que se formó rótula plástica en la cabeza de columna, su armadura longitudinal ha pandeado y estuvo a punto de colapsar.

Figura 5 Rótulas plásticas en cabeza de columna de Edificio Cevallos.

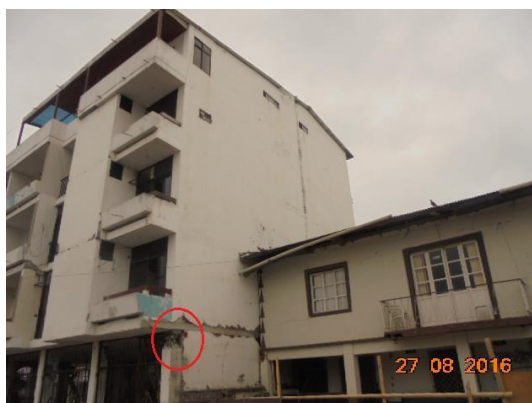
La estructura de 4 pisos y una ampliación en el quinto piso, tiene losa plana con voladizo a un lado y tiene gran riesgo de daño las estructuras adyacentes, una de ellas la que se ofrece en la figura 6, donde además se aprecia una nueva rótula en la columna (círculo).

Figura 6 Rótula plástica en columna y peligro para construcción adyacente de 2 pisos.

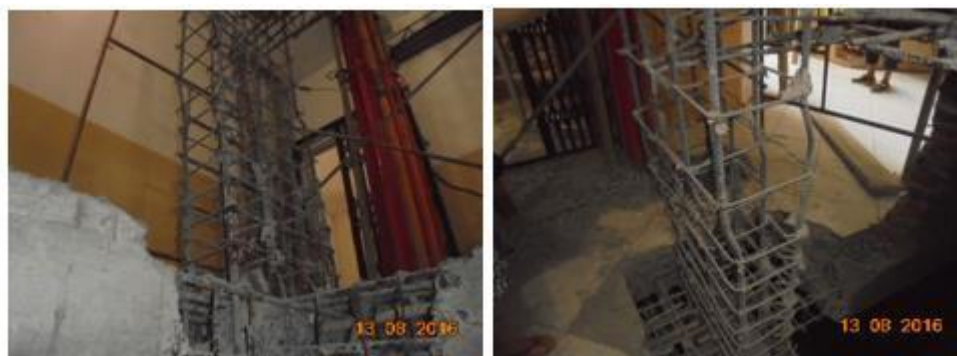
En un edificio de Manta, que por obvias razones se omite su nombre, una columna sufrió daño durante el terremoto del 16 A, y lo que hicieron en la reconstrucción fue quitar todo el hormigón de la columna como se ve en la figura 7 y seguramente piensan enderezar las varillas longitudinales que están deformadas y quizás colocar dos hierros del mismo diámetro en su lugar y volver a fundir el hormigón.

Figura 7 Columna de un edificio de Manta que sufrió daño durante el terremoto del 16 A, en la cual quitaron todo el hormigón dañado.

Estos dos edificios de Manta, si no realizan un reforzamiento estructural como es debido

en el próximo terremoto van a colapsar y las pérdidas que se den serán de responsabilidad del constructor y de quien dio los permisos para la rehabilitación en forma inadecuada.

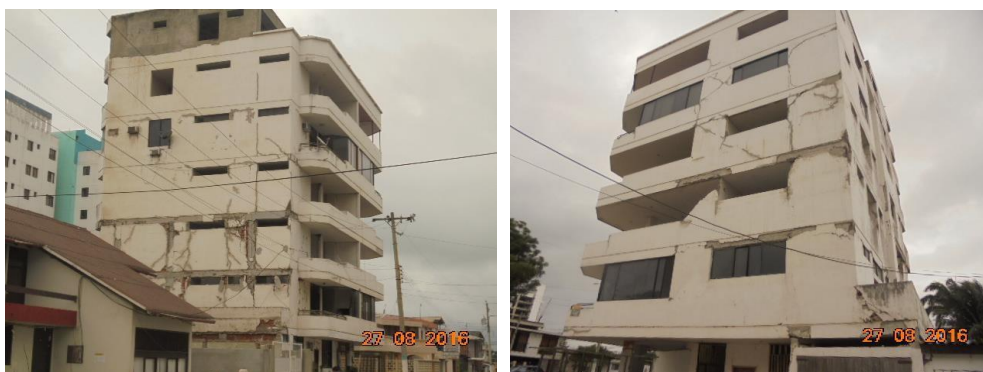
Muy cerca del Edificio Cevallos se encuentra en la Av. Bolívar y Estrada, el Edificio Cedeño que se indica en la figura 8, tiene 6 pisos y una ampliación con lo que sería de 7 pisos. Es muy probable que la ampliación que se muestra en la figura de la izquierda y que todavía no ha sido terminado se realizó sin haber reforzado previamente la estructura.

Figura 8 Vista del Edificio Cedeño ubicado en la Av. Bolívar en la ciudad de Manta.

El Edificio Cedeño que se muestra en la figura 8, es una amenaza para las construcciones vecinas pues si llega a colapsar destruirá la construcción de 2 pisos que se halla en la Av. Bolívar o la construcción de 1 piso de la calle Estrada.

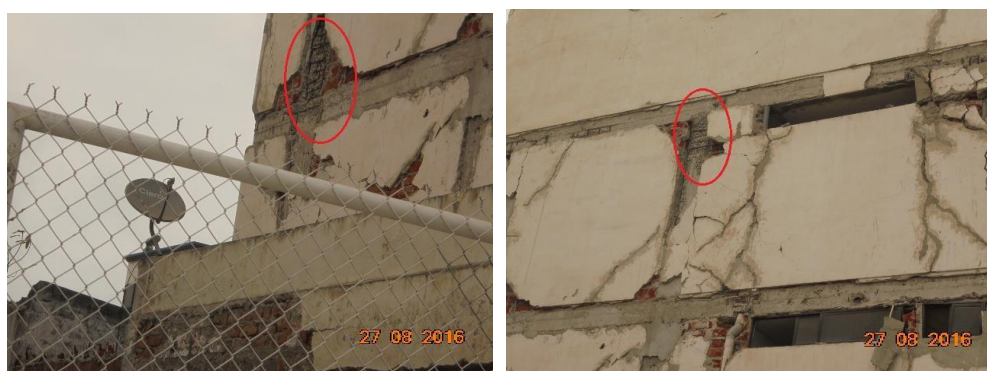
Figura 9 a) Daño en pie de columna del tercer piso y en el nudo; b) Daño en cabeza de columna del segundo piso.

En la figura 9 a, se observa daño en el pie de una columna del tercer piso, el mismo que se ha extendido hasta el nudo y en la figura 9 b, se aprecia daño en la cabeza de una columna del segundo piso. De paso se aprecia que las dimensiones de las columnas son pequeñas, no están en concordancia con un edificio de 7 pisos en una zona de alta peligrosidad sísmica.

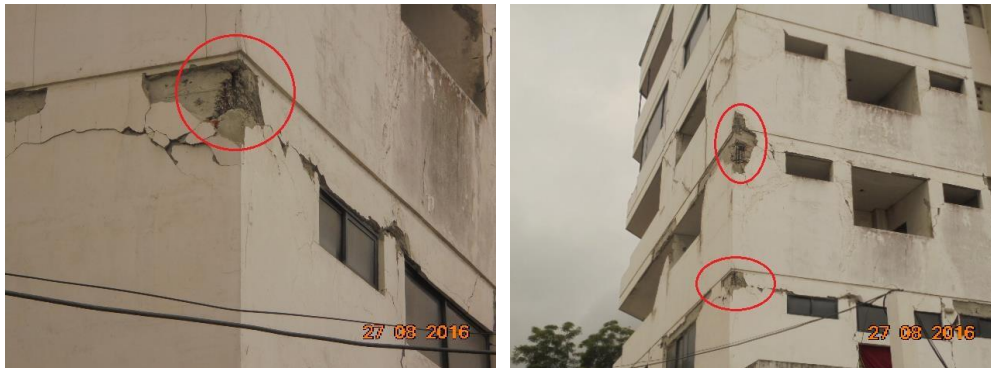
La estructura tiene losa plana y por afuera se aprecia demasiado daño en la estructura. Lo que hace suponer que adentro el grado de daño en mampostería y elementos estructurales será muy grave.

Figura 10 Daño en nudos y cabeza de columnas.

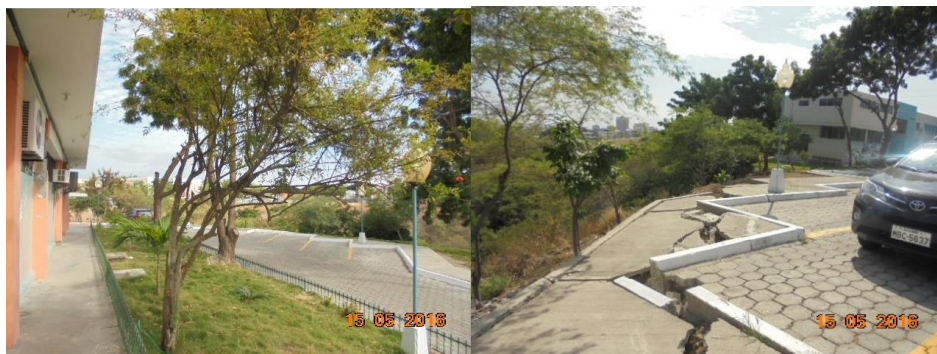
Manabí es famoso en el campo de la Ingeniería Estructural por su arcilla expansiva, que en verano es muy dura y en invierno, en contacto con el agua, se expande. Cuando existe una construcción encima de ella, de algunos pisos no la levanta, pero se deforma lateralmente causando deslizamientos; en cambio sí tiene poco peso, levanta el piso pero no en forma uniforme ya que habrá partes en que lo hace lateralmente. En la figura 12 se presenta un deslizamiento de suelo cerca de la Facultad de Medicina de la ULEAM.

Figura 12 Desplazamiento del suelo en el parqueadero y edificio de la Facultad de Medicina de la Universidad Laica Eloy Alfaro de Manabí. Fuente: Aguiar *et al.* (2016)

Por lo tanto, es fundamental hacer un estudio geofísico para conocer a profundidad las características del suelo en el que se halla una estructura que va a ser reforzada o diseñada pero a más de ello se debe complementar el estudio con ensayos de suelo como el de penetración estándar.
