Levantamiento y detección de puntos calientes mediante la cámara termográfica en el alimentador #1 San Plácido, subestación Playa Prieta – piedra azul de la CNEL - EP unidad de negocio Manabi

1. Universidad Técnica de Manabí, Portoviejo, Ecuador. Ave Urbina y Ché Guevara, Portoviejo.

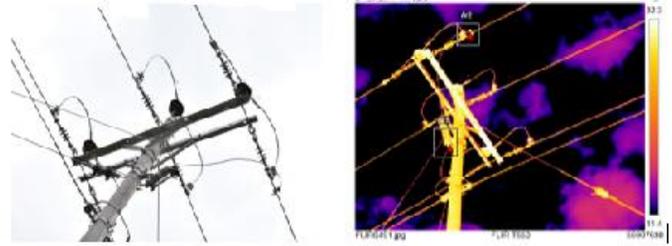
Figura 1. Incremento de temperatura de clase III. (Mantenimiento correctivo)

Medidas °C

Ar1	Max	38,1
Ar2	Max	31,6

$(38,1 - 27) °C = 11,1 °C$

$\Delta T = \left(\frac{80}{40}\right)^2 \times 11,1 °C = 44,4 °C$

Poste	11
-------	----
