MODELO INTEGRAL DEL PLAN INSTITUCIONAL DE GESTIÓN DE RIESGOS EN EL PARQUE TEMÁTICO AGROAMBIENTAL RICPAMBA

INTEGRAL MODEL OF THE INSTITUTIONAL PLAN OF RISK MANAGEMENT IN THE AGRO-ENVIRONMENTAL THEME PARK RICPAMBA

Julio Moyano Alulema, Juan Cayán Martínez,
Byron Maldonado Sampedro, Eduardo García Cabezas

Escuela Superior Politécnica de Chimborazo, Riobamba - Ecuador

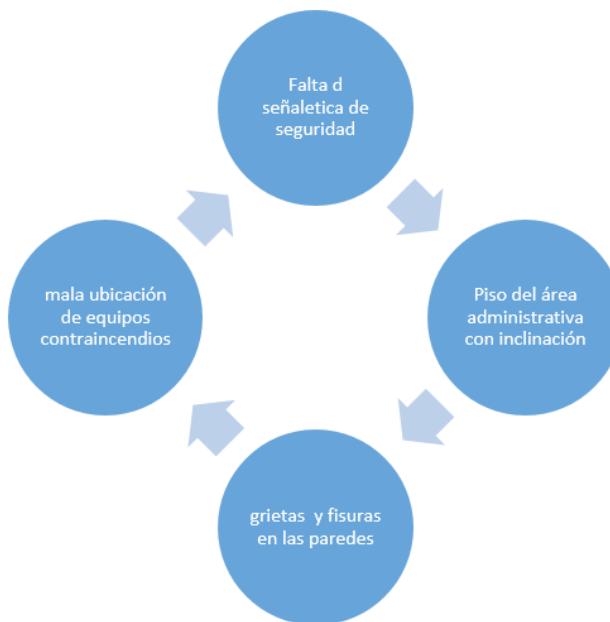
Figura2: Condiciones de seguridad Rícpamba

De la observación inicial respecto a la infraestructura y de las condiciones de seguridad se puede evidenciar figura 2 que en lugares específicos como en las oficinas y en la sala de capacitación no encontramos señalética de seguridad, el equipo extintor se encuentra mal ubicado, el piso se encuentra a desnivel y se presencia el deterioro de paredes.

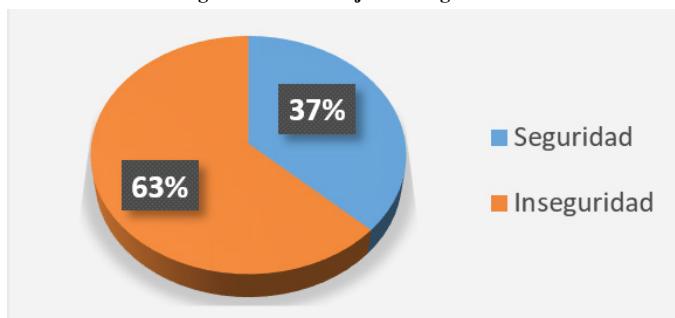
Figura. 3: Porcentaje de inseguridad

De acuerdo a la información recopilada obtenemos el porcentaje de inseguridad figura 3 en las instalaciones del Parque Temático Agroambiental Rícpamba es del 63%.

Las instalaciones del Parque Temático Agroambiental Ricpamba poseen una inseguridad del 63% por lo que es necesario la implementación de un plan Institucional de emergencia como también la señalética de seguridad. Se llegó a evaluar los sucesos catastróficos, antrópicos, de igual forma la conformación de brigadas de emergencia, incendio, evacuación, primeros auxilios y comunicación. Se implementó señalética de seguridad y mapas de evacuación y recursos en tres sectores de las instalaciones la finalidad de que trabajadores y visitantes estén informados sobre vías de evacuación, riesgos, amenazas. Se logró elaborar el mapa de evacuación y recursos en tres sectores de las instalaciones con el propósito de que los trabajadores y público en general estén informados de las vías de evacuación, zona segura, riesgos existentes.

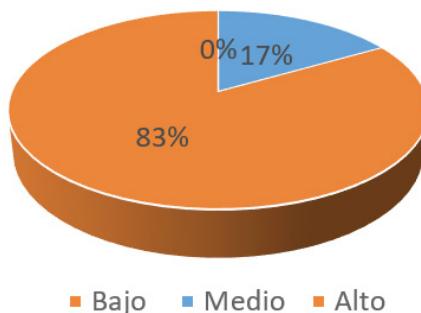
Figura 4. Porcentajes de vulnerabilidad

La vulnerabilidad que posee la institución se obtuvo los siguientes resultados:

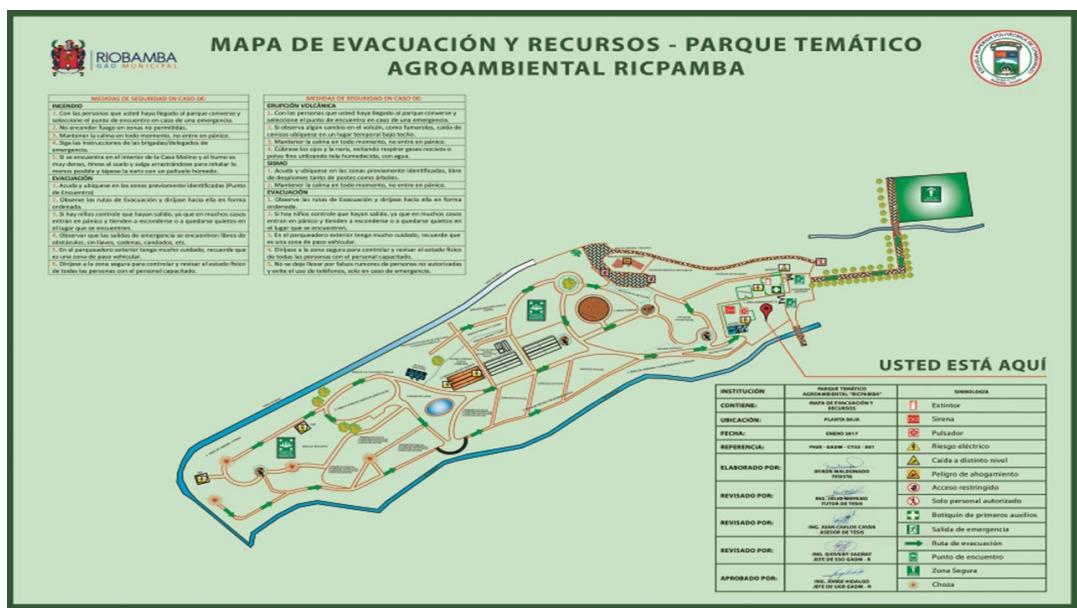
Figura 6: Mapa de evacuación

En la fase III se ha conformado las brigadas de emergencia y designando acciones de respuesta en caso de incendios, primeros auxilios, evacuación y comunicación, además se ha identificado las zonas de seguridad y rutas de evacuación. Para complementar se lleva a cabo la evaluación inicial de necesidades, la ejecución de simulacros y el diseño del sistema de alerta temprana. En donde se toma el tiempo de colaboración de los bomberos de Santa Rosa parroquia Lizarzaburu 13 min figura 6. A una distancia de 4.3 Km, y la ayuda del centro de salud Lizarzaburu en un tiempo de 11 min. Con distancia de 4.1 km.

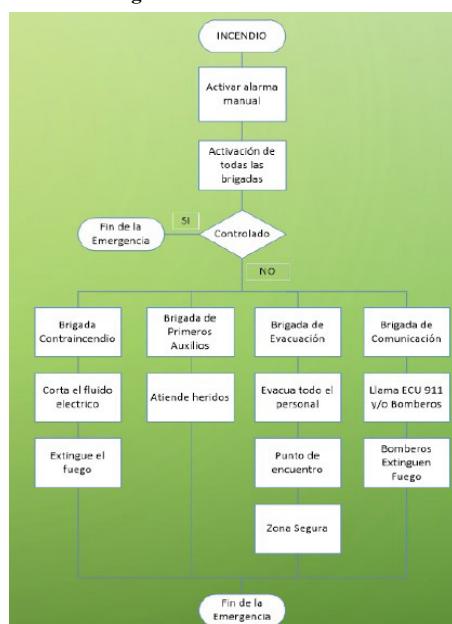
Figura 7: Protocolo de incendio

A su vez se realiza un cronograma de actividades para la reducción de riesgos especificando las actividades a ejecutar, responsabilidades y recursos. Según el método Meseri para evaluar el riesgo de incendio los valores desde 2,1 a 4 otorga la categoría de RIESGO MEDIO, para el caso específico el valor es de 4,14. Habrá que tomar medidas las correctivas/preventivas respecto de la detección automática de incendios delineada en la figura 7 que es el protocolo de incendio, así como de la conformación y capacitación de las brigadas de emergencia.

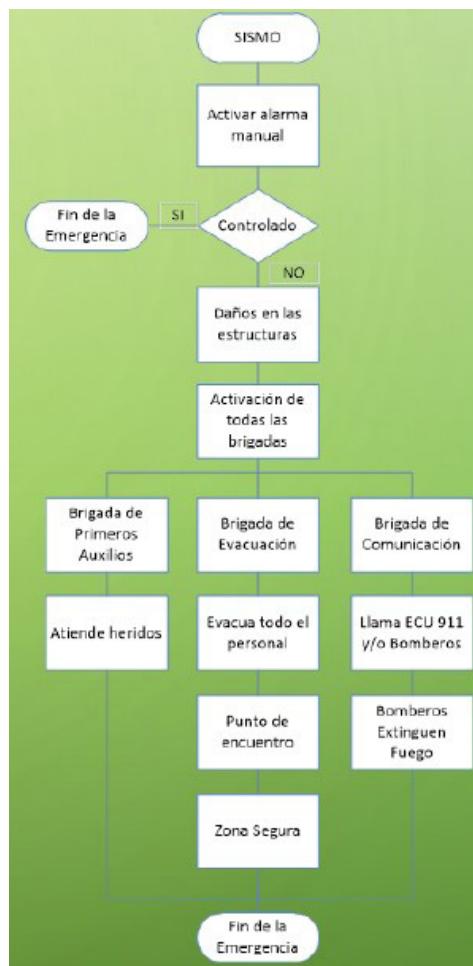
Figura 8: Protocolo de prevención de sismo

De igual forma se tiene el protocolo para prevenir sismos detallados a continuación en la figura 8.

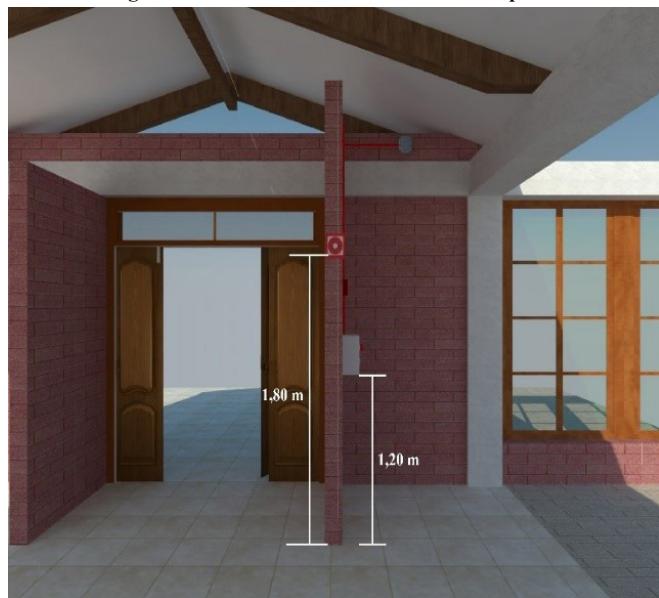
Figura 10. Ubicación sistema de alarma temprana

La ubicación de la posición de la caja de control se sitúa a una altura de 1.20 m y la altura de la señalética de pulsador de emergencia se encuentra a una altura de 1.80 m respetando la normativa NTE INEN 2239 (NTE INEN 2239, 2014). En el caso del pulsador de accionamiento está a una altura de 1.25 m de acuerdo a la normativa NFPA 72 y RTQ 2015. Figura 10 (NFPA 72, 2010).
