**“ANÁLISIS ESTRUCTURAL DEL EDIFICIO DE DOCENTES N° 1 DE LA  
UNIVERSIDAD TÉCNICA DE MANABÍ, COMPARANDO LOS ESPECTROS  
SÍSMICOS DE LA NORMA ECUATORIANA DE LA CONSTRUCCIÓN NEC 2015, EL  
DETERMINADO POR EL ESTUDIO DE LA MICROZONIFICACIÓN SÍSMICA DE  
PORTOVIEJO, Y EL ESPECTRO DE RESPUESTA DEL SISMO DEL 16A  
ELABORADO CON LOS DATOS REGISTRADOS EN LA ESTACIÓN PORTOVIEJO,  
POSTERIOR AL TERREMOTO DEL 16 DE ABRIL DEL 2016.”**

*Universidad Técnica de Manabí, Ecuador, Av. Urbina y Che Guevara, Portoviejo*

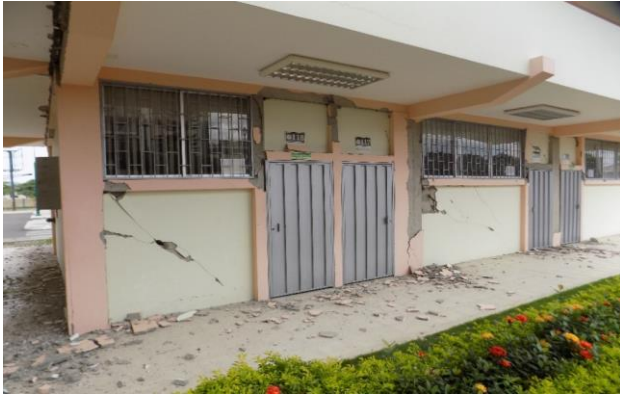
**Figura 3: Edificio de Docentes N°1 UTM post-terremoto del 16A.**

El edificio tuvo un comportamiento de ductilidad disipando gran parte de la carga del sismo presentando daños en elementos no estructurales y presencia de algunas grietas dentro de la estructura; cumpliendo con los objetivos del diseño sísmico.

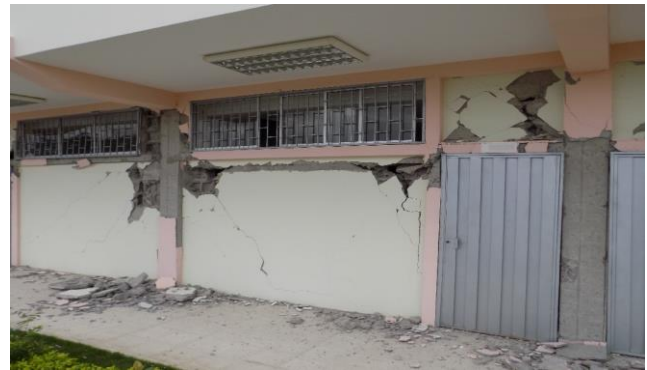
**Figura 4: Edificio de Docentes N°1 UTM post-terremoto del 16A**

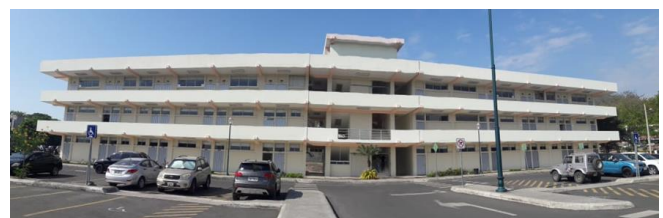
**Figura 5: Edificio de Docentes N°1 UTM. Rehabilitado post-terremoto del 16A.**
