“Análisis Estructural y propuesta de reforzamiento del edificio de Facultad de Ciencias Humanísticas de la Universidad Técnica de Manabí”

Msc. García Vences Lincoln Javier, Msc. Palacios Rodríguez Jorge, Escobar Molina Adriana Monserrate, Zambrano Cevallos Leidy Dallana

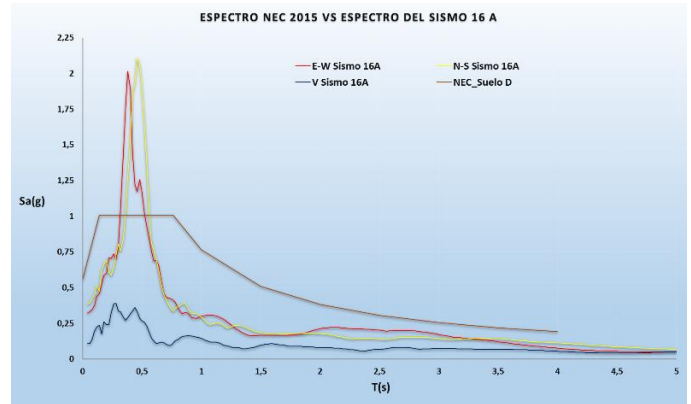
Fig.6 Comparación de los Espectros de respuesta del sismo 16A vs Espectro de diseño NEC 2015

los espectros de diseño establecidos por la NEC-2015 y el espectro de respuesta del sismo del 16 de abril. En la Fig.6 se muestra la comparación de los espectros de respuesta que se emplearan a cada estructura.

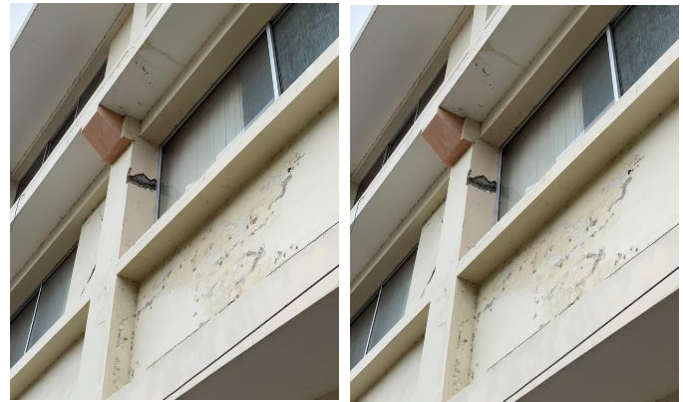
Fig.7 Edificio de Facultad de Humanística UTM Post-terremoto del 16 A.

En este caso la Facultad de Humanística de la UTM, ilustrada en la Fig.7, se observa aparentemente estable y en buenas condiciones para la actividad por la cual se construyó, mas sin embargo presenta daños en elementos no estructurales y

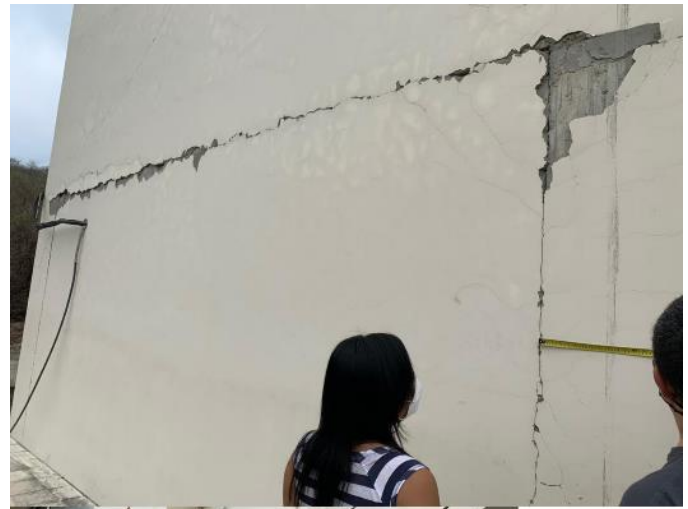
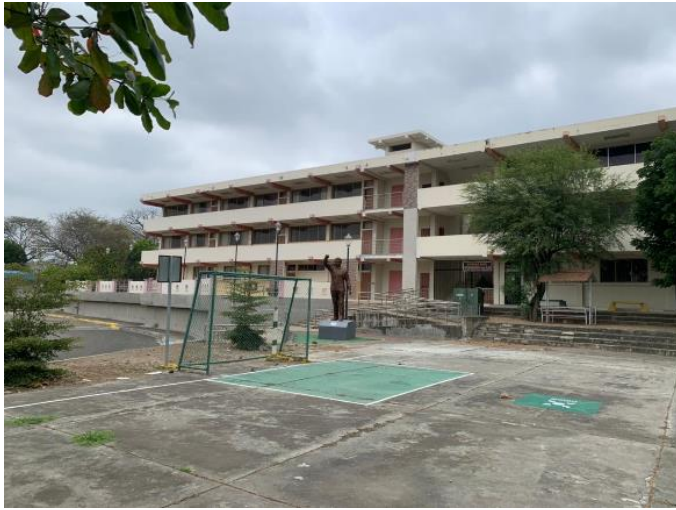
Fig.8. Daños producidos Post-terremoto del 16 A; fig. a) y b) daños de mampostería; fig. b) problema de columna corta.

presencia de algunas grietas dentro de la estructura, como se puede apreciar en la Fig.8

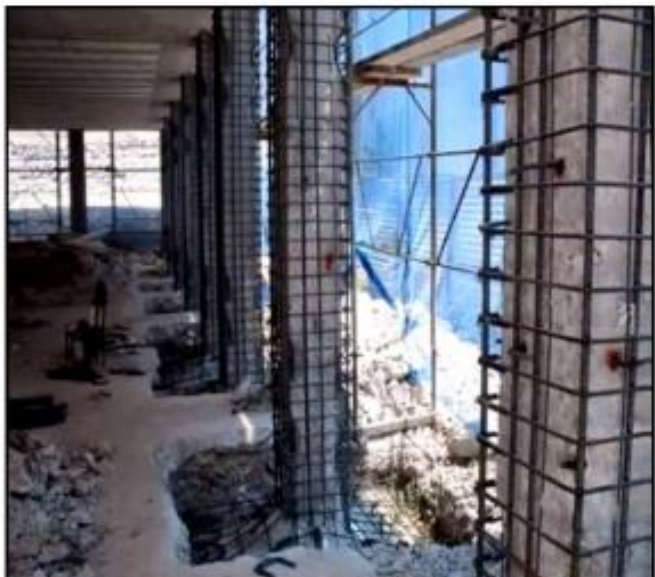
Fig.12 Armado de Encamisado de Hormigón.

Es la forma de reforzar un elemento que ha sufrido cambios en su capacidad resistente, envolviendo el elemento estructural actual con una sección adicional de concreto convenientemente armado (aumentando la sección del elemento), reforzándolos frente a compresión, flexión, cortante y torsión garantizando el trabajo simultáneo entre diferentes elementos [11].

Una de las dificultades de reforzar las columnas aumentando su sección y adicionando acero longitudinal y transversal, es encontrar la manera de mejorar la ductilidad armando las varillas centrales de las columnas con estribos para evitar el pandeo lateral durante un sismo. Es importante la aplicación de resinas epóxicas para la adhesión entre el concreto viejo y el nuevo del encamisado [12].
