ANÁLISIS Y REFORZAMIENTO DE UNA ESTRUCTURA AFECTADA POR EL TERREMOTO DEL 16 DE ABRIL DE 2016

La estructura que se analiza en este artículo y que tuvo un mal comportamiento durante el terremoto del 16 de abril de 2016, que se denominará 16 A, representa de alguna forma a las edificaciones de Manabí que fueron afectadas por el Terremoto.

La estructura corresponde al edificio donde funciona el Municipio de Flavio Alfaro; es una edificación compuesta por vigas y columnas, proyectada para 3 pisos en hormigón armado y luego se realizó una ampliación con una cubierta de lámina delgada, muy mal construida y colapsó parcialmente.

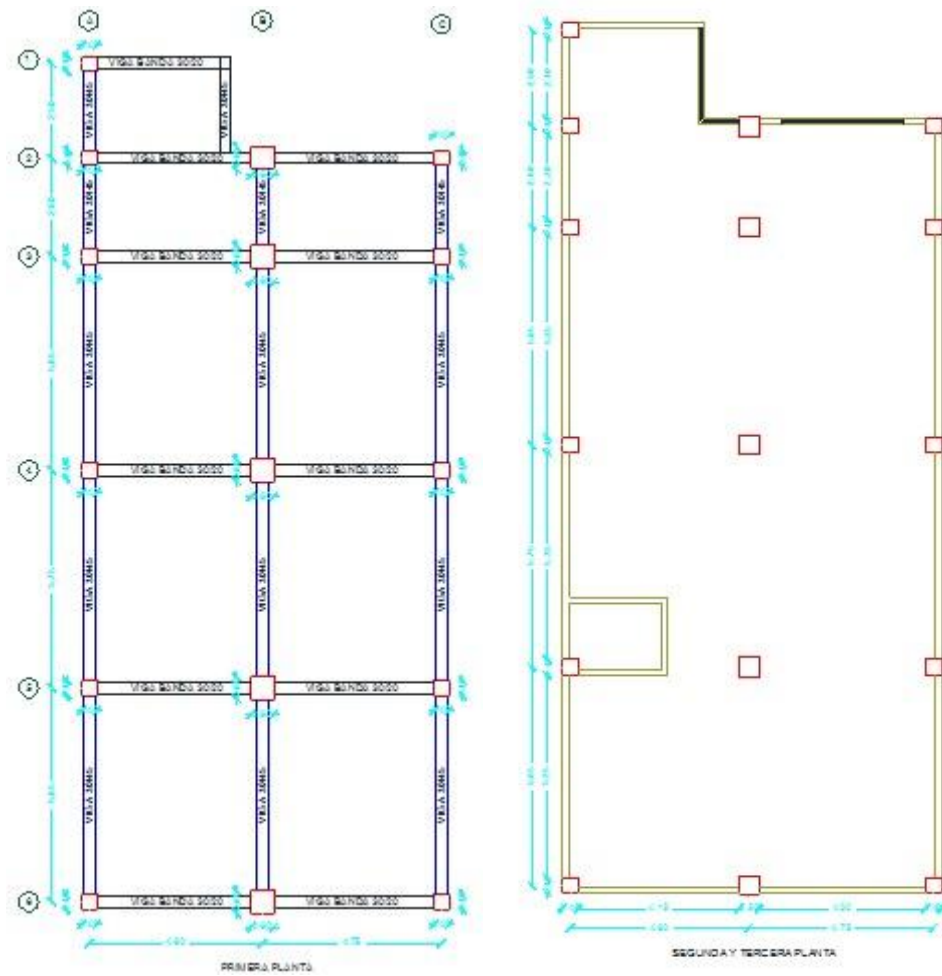
Figura 7 Primeras dos losas del Municipio de Flavio Alfaro

En la figura 7 se presentan las dos primeras losas del Municipio de Flavio Alfaro que se está analizando. Como se aprecia la losa es tipo y sube tres pisos, ya que la última es de acero de lámina delgada.

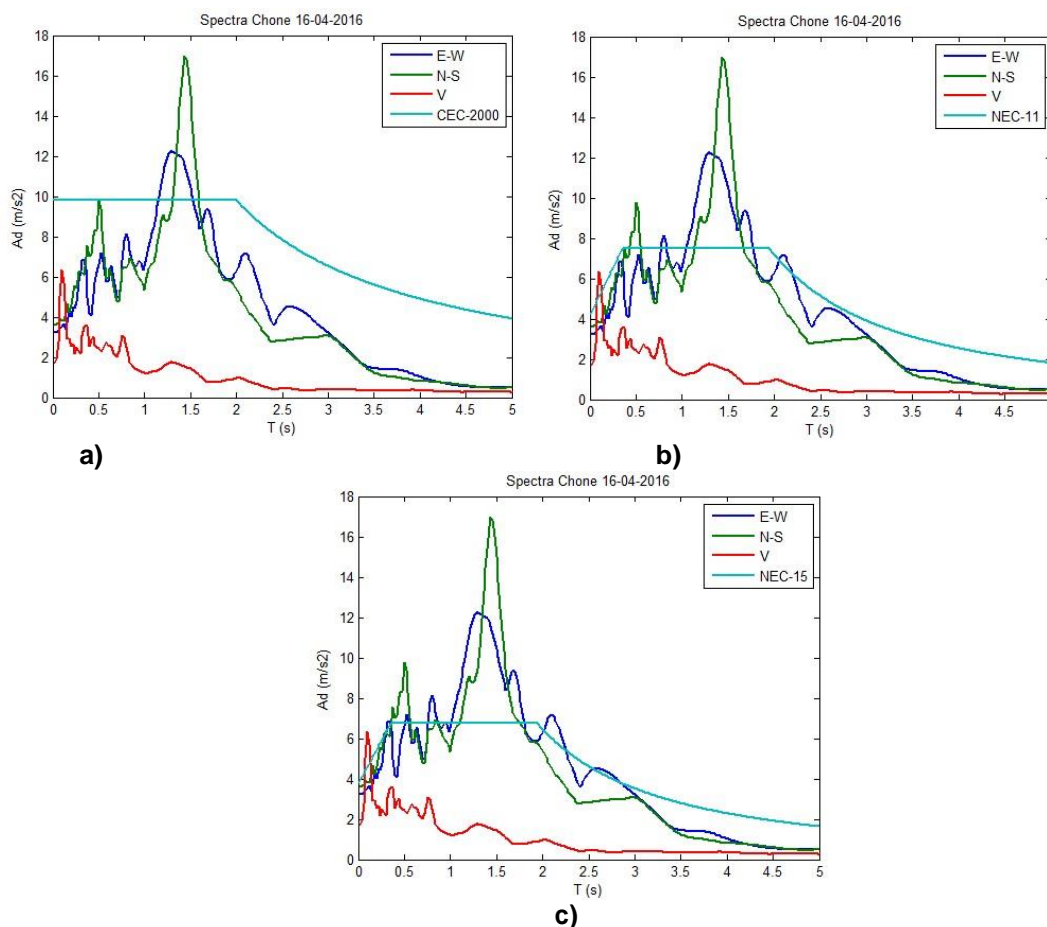
Figura 11 Comparación de formas del espectro de Chone, con: a) Código Ecuatoriano de la Construcción CEC-2000; b) Norma Ecuatoriana de la Construcción NEC-11; c) NEC-15

En la figura 11 se presenta el espectro obtenido en Chone en un perfil de suelo tipo D y se compara con el espectro que reporta el Código Ecuatoriano de la Construcción (CEC-2000), evaluado en un perfil de suelo S3, se aprecia (figura 11 a) que únicamente el pico que se halla alrededor de 1.5 segundos sobrepasa al espectro del CEC-2000.

En la figura 11 b, se compara el espectro de Chone del 16 A, con el espectro que se halla en suelo tipo D, aplicando la Norma Ecuatoriana de la Construcción de 2011 (NEC-11) se ve claramente que el espectro de Chone supera al del NEC-11, en varios rangos de período. Es más crítico cuando se compara con el espectro del NEC-15.

El espectro del CEC-2000 es el que mejor cubre al espectro de Chone del 16 A; y el espectro del NEC-15 es el que presenta una gran cantidad de períodos donde sus ordenadas espectrales son menores al espectro de Chone.

En estas condiciones, no se puede utilizar el espectro del NEC-15 para el reforzamiento de estructuras ya que reporta valores bajos. Lo apropiado es utilizar los espectros de Chone del terremoto del 16 A y los espectros que fueron hallados en un estudio de peligrosidad sísmica para Chone que se indican en la figura 12. (Rivas y Aguiar 2016).

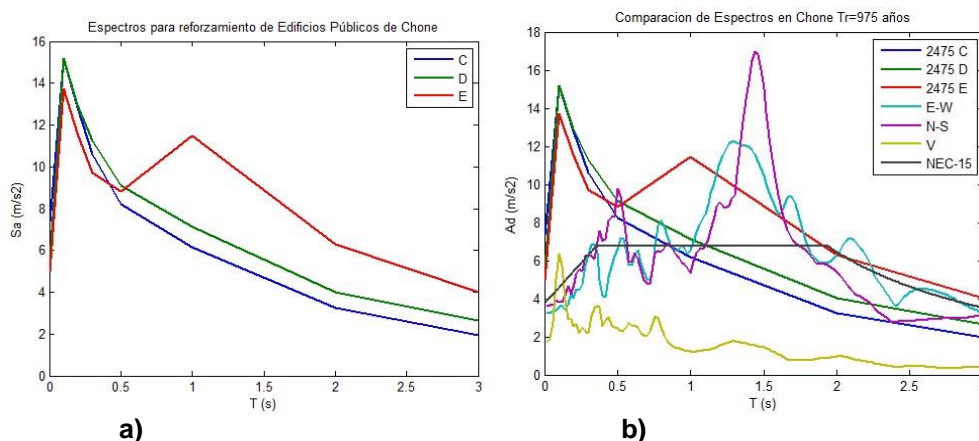
Faltó indicar que los factores de sitio utilizados fueron los recomendados por NEHRP (2009), que recomienda factores, para amplificar las ondas sísmicas de roca en función de la peligrosidad sísmica del lugar y del tipo de suelo. Por cierto el Municipio de Flavio Alfaro se halla sobre un perfil de suelo tipo E.
