NECESIDAD DE REFORZAR LAS ESTRUCTURAS AFECTADAS POR UN TERREMOTO

En el sismo de 1998 que afectó a Bahía de Caráquez, algunas estructuras fueron reparadas pero no fueron reforzadas y en el terremoto del 16 de abril de 2016, de Pedernales, sucedió lo que tenía que suceder, tuvieron un mal comportamiento sísmico. En este artículo se presentan cuatro casos y son: Edificio Cabo Coral, Hotel Italia, Edificio Cevallos, Edificio Cedeño, ubicados en Bahía de Caráquez

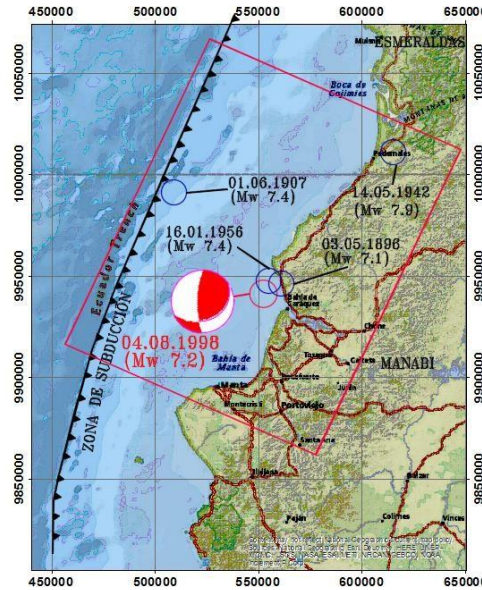
El 4 de agosto de 1998, un sismo de 7.2, ubicado en las siguientes coordenadas: 80.53 W; 0.55 S, causó gran daño a la ciudad de Bahía de Caráquez, y se sintió con menos intensidad en Manta y Portoviejo. En la figura 1 se indica el epicentro y el mecanismo focal de éste sismo interplaca tipo thrust.

Figura 1 Mecanismo Focal y Epicentro del sismo de 1998 de Bahía de Caráquez.

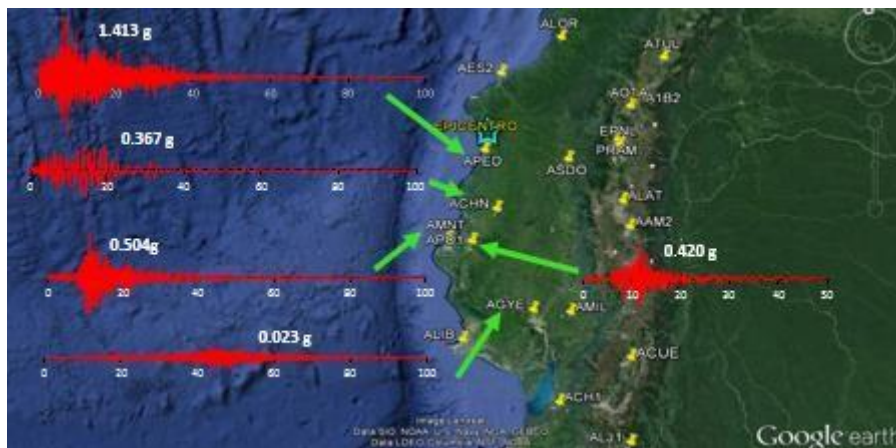
En la figura 11 se presentan los registros de aceleración del terremoto del 16 A, que tuvo una magnitud de momento de 7.8; se indica además la aceleración máxima del registro, PGA, por sus siglas en inglés (Peak Ground Acceleration).

Figura 11 Aceleraciones y PGA del terremoto del 16 A. Fuente: RENAC (2016); Aguilar (2016)

La Norma Ecuatoriana de la Construcción NEC-15 recomienda que para la costa ecuatoriana el PGA es mayor a 0.5 g pero la mayor parte de Proyectistas Estructurales utilizan el valor de 0.5 g siendo g la aceleración de la gravedad. A ningún calculista se le habrá ocurrido considerar un PGA de 1.413 g que es el PGA registrado en Pedernales.
