## MODELO INTEGRAL DEL PLAN INSTITUCIONAL DE GESTIÓN DE RIESGOS EN EL PARQUE TEMÁTICO AGROAMBIENTAL RICPAMBA

### INTEGRAL MODEL OF THE INSTITUTIONAL PLAN OF RISK MANAGEMENT IN THE AGRO-ENVIRONMENTAL THEME PARK RICPAMBA

Julio Moyano Alulema, Juan Cayán Martínez,  
Byron Maldonado Sampedro, Eduardo García Cabezas

Escuela Superior Politécnica de Chimborazo, Riobamba - Ecuador

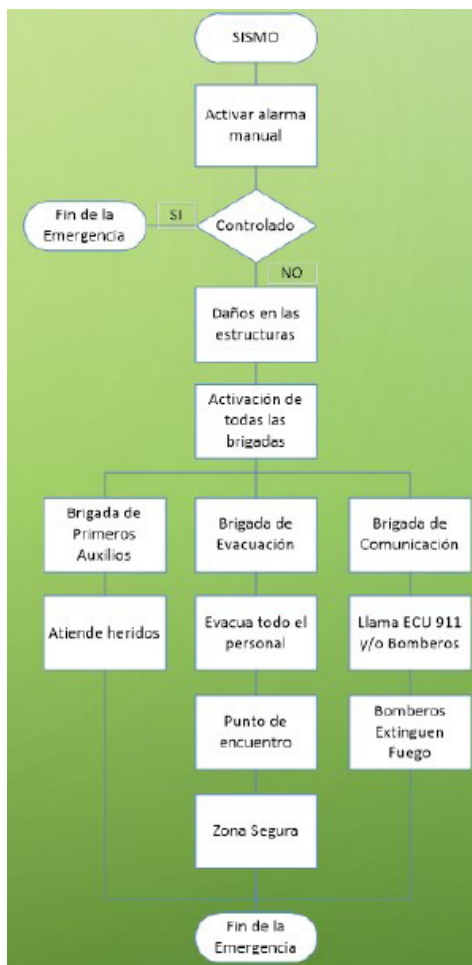
**Figura 8: Protocolo de prevención de sismo**

De igual forma se tiene el protocolo para prevenir sismos detallados a continuación en la figura 8.

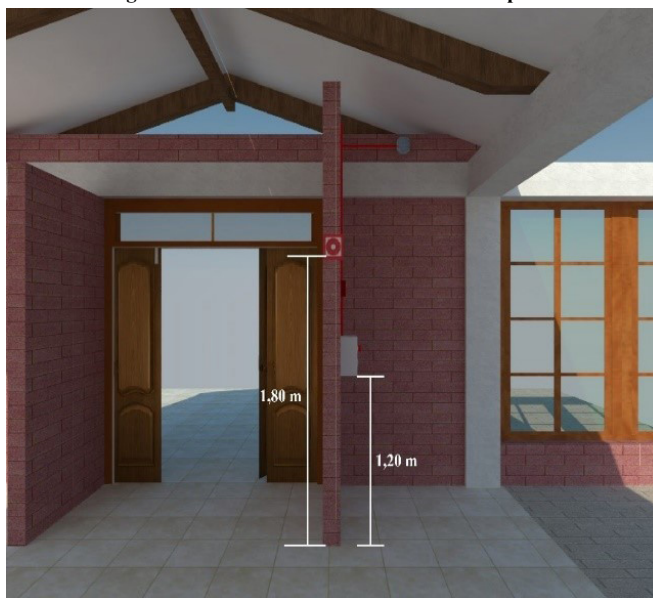
**Figura 10. Ubicación sistema de alarma temprana**

La ubicación de la posición de la caja de control se sitúa a una altura de 1.20 m y la altura de la señalética de pulsador de emergencia se encuentra a una altura de 1.80 m respetando la normativa NTE INEN 2239 (NTE INEN 2239, 2014). En el caso del pulsador de accionamiento está a una altura de 1.25 m de acuerdo a la normativa NFPA 72 y RTQ 2015. Figura 10 (NFPA 72, 2010).
