## Análisis de las operaciones de desguace de naves y su impacto socioambiental en el Perú

### *Analysis of ship scrubbing operations and their socio-environmental impact in Peru*

Ramírez, A. (2024). Análisis de las operaciones de desguace de naves y su impacto socioambiental en el Perú. *Recus*, 9(1), 107-123.  
<https://doi.org/10.33936/recus.v9i1.4140>

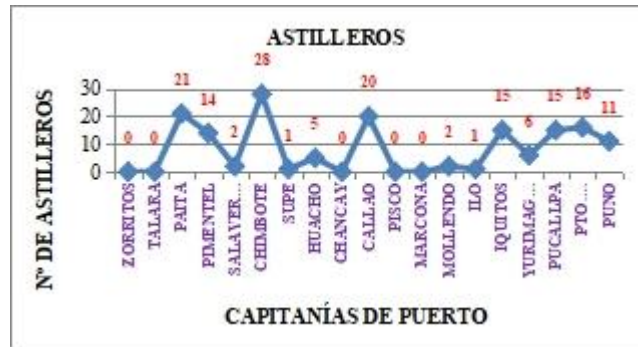
**Figura 1.**

*Cantidad de astilleros a nivel nacional*

A nivel nacional se identificaron 4 tipos de instalaciones autorizadas en donde se llevan a cabo las operaciones de desguace y reciclaje de embarcaciones y buques. Se registraron 157 astilleros, de los cuales 94 se ubican en zona marítima, 52 en zona fluvial y 11 en zona lacustre (Ver Figura 1), 18 varaderos, de los cuales 16 se ubican en zona marítima y 2 en zona fluvial (Ver Figura 2), 4 diques ubicados en la zona fluvial de Iquitos (Ver Figura 3) y 63 talleres de reparación, de los cuales 59 se ubican en zona fluvial y 4 en zona lacustre (Ver Figura 4).

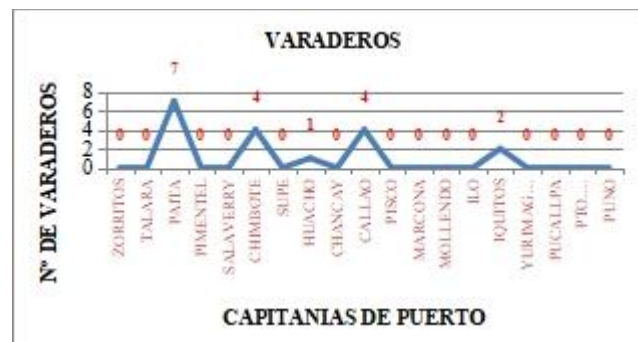
**Figura 2.**

*Cantidad de varaderos a nivel nacional*

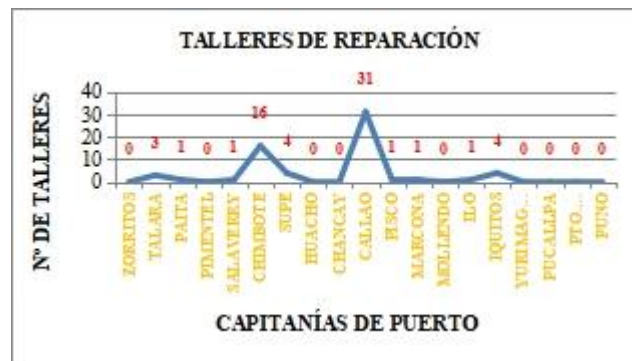
**Figura 4.***Cantidad de talleres de reparación a nivel nacional*

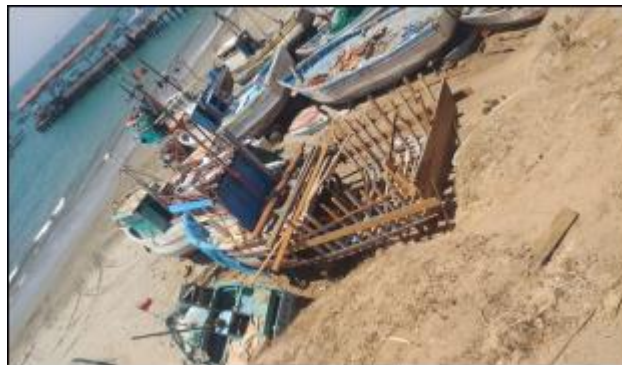
**Figura 5.**

*Taller de reparación Constructora Pirámide SRL. - Talara*

utilizan compuestos organoestánicos, las sustancias radioactivas, los bifenilos polibromados (PBB), junto a metales como el Pb, Hg y Cd, los compuestos de mayor impacto para el ambiente (Organización Marítima Internacional, 2009). Se identificaron los principales riesgos e impactos de esta actividad (Ver Tabla 2), con una visita en campo en los puertos de Talara, Callao e Ilo. (Ver Figuras 5, 6 y 7).

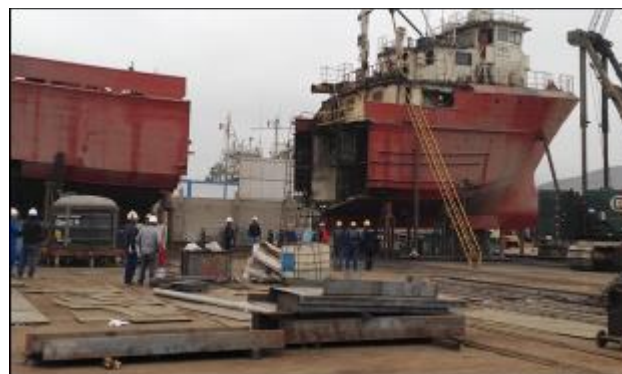
**Figura 6.**

*Varadero Construcciones Maggiolo SA.- Callao*

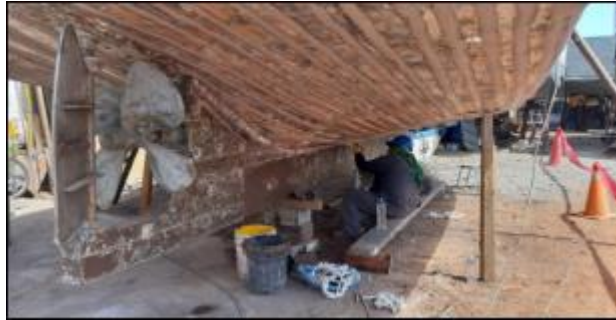
**Figura 7.***Astillero Hermanos Flores EIRL. – Ilo*
